平成 29 年 2 月 8 日

トラスコ中山株式会社

TRUSCO 充電式 LED サーチライト回収のお知らせ

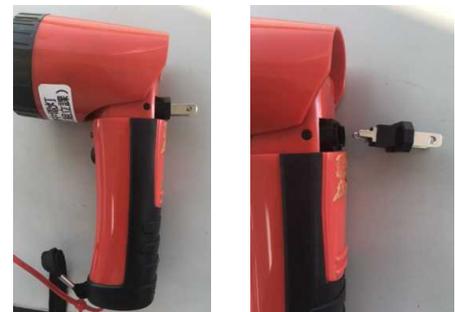
《対象製品外観》

弊社が販売しております充電式 LED サーチライト(SL-1,SL-1OD,SL-2,SL-2OD)において製造上の不具合により、一部の製品で差し込みプラグ部分(コンセント差し込み部分)が外れ、電源コンセントに残る可能性があることが判明いたしました。これまでに差し込みプラグ部分の脱落事象を確認しておりますが、感電事故を未然に防ぐ措置として、該当の充電式 LED サーチライトを回収及び返金させていただきたく下記のとおり、お知らせいたします。

商品名	TRUSCO 充電式 LED サーチライト			
品番	①SL-1	②SL-1OD	③SL-2	④SL-2OD
販売時期	平成 24 年(2012)12 月から平成 28 年(2016)12 月			
製品全長	205mm	205mm	230mm	230mm

①SL-1

②SL-1OD

③SL-2

④SL-2OD

誠に恐縮ではございますが、お使いの充電式 LED サーチライトが上記の回収対象製品かどうかをご確認いただき、該当した場合は、お手数ですが『回収のお申し込みはこちら』よりお申し込みいただくか、または下記のお問い合わせ先までご連絡をお願い申し上げます。

上記の対象製品をお持ちの場合には、ご使用にならないようお願い申し上げます。

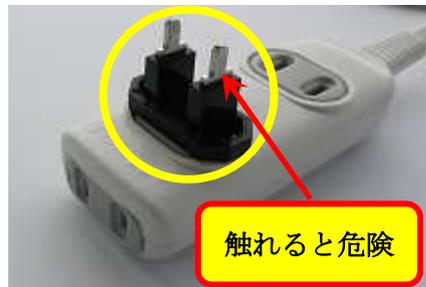
差し込みプラグ抜け部分拡大

テーブルタップに残った状態

◆延長コードやテーブルタップの場合

①破損した差し込みプラグ部分が延長コードやテーブルタップ内に残った場合には、破損した差し込みプラグに触ったり、取り除かないでください。

②延長コード、テーブルタップをコンセントから引き抜いてください。

③念のため、絶縁体のついたペンチで差し込みプラグを引き抜いてください。
